# Bygningstekniske og arkeologiske bemerkninger om trekirker i Norge i vikingtid og middelalder

JØRGEN H. JENSENIUS

The greater number of the churches in Norway, before the 12<sup>th</sup> century were probably post-frame buildings. Then timber-frame buildings with a heightened superstructure gradually were preferred as churches. This article intends to present and analyse the two foundation techniques used. In terms of durability, performance and cost, the low-rise post-frame church building may have been seen as a viable church concept. They may have been disassembled when and because the naves and chancels had become too narrow for practical use. When the superstructure was to be changed, the foundation would also have to be changed as well. Or, said in another way, the accurately levelled and squared floors and plumb staves made the new height possible. The constructional safety generated by this accuracy was the precondition for the building of high-rise timber framed churches in Norway. There is no doubt, however, that many builders still found the post-frame buildings suitable for their purpose through medieval times.

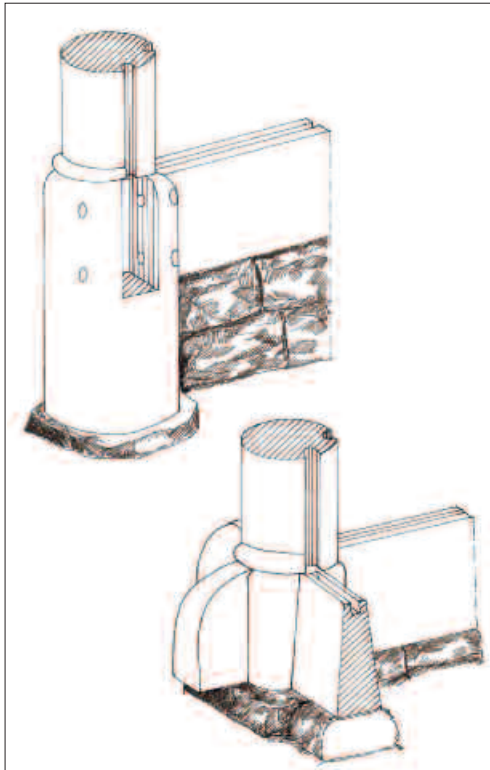
*Figur 7  
To løsninger av hjørnestaver, i  
prinsipp. Tegning: J. H.  
Jensenius 2008.*

tørrmur (fig. 7). Svill, stavlegje og hjørnestaver danner en fireleddet ikke-stiv ramme. Tilene er derfor ofte avstivet med kryssende skråbånd på innersiden av veggen. De ligger utenpå veggtilene, men er felt inn i stavene og festet med trenagler; de tar strekk. Stavene har en base med tverrmål på 0,35-0,50 m som utligner noe for utsparingen for svillene. Svillene er gjerne hugget av én stukk med høyt, trapesformet tverrsnitt og kan ta store vertikale laster. Svillenes undersider er kammet ned i en fure i enden av grunnstokkene. I oversiden står veggtilene føyet sammen i en not (fig. 6).<sup>63</sup> Sviller som er festet inne i hjørnestavenes baser kan hindres i å vri seg, og avstanden mellom hjørnene kan fastlegges med rimelig nøyaktighet.

Det er kjent to måter å føye sviller og staver sammen på (fig.7). For det første kan

svillene være laftet mens hjørnestavene er gaflet ned over dem. Stavklørne kan være av ulike lengder, men prinsippet er det samme i Hopperstad, Kaupanger, Urnes, Lom, Undredal, Garmo, Fantoft, Haltdalen og Høyjord. For det andre kan svillene være gjæret sammen og felt inn i hjørnestavenes baser. Der har de et rektangulært tverrsnitt med innhakk, kalt en bladtapp med én skulder. En slik løsning er valgt i Flesberg, Nore, Uvdal, Reinli, Hedal, Borgund, Høre, Lomen, Torpo, Gol, Ringebu, Heddal, Øye, Rødven, Rollag og Kvernes kirker. Avstanden fra underkant

av svill til underkant av base er ca. 0,20 m i Flesberg, Nore, Uvdal, Reinli, Hedal og Borgund, ca. 0,25 m i Høre og Torpo, og ca. 0,30 m i Lomen og Ringebu. Forlengelsene av staven under svillen er neppe statisk nødvendig, men kan i det minste bidra til mindre oppsprekking av basen. Svillene er gjerne holdt fast i rett vinkel av horisontale knær, som er hugget til rundt stavbasene og festet til svillene med gjennomgående trenagler. Hullene er boret med navar, men trenaglene kan være vridd, være stjerneformet eller mangekantet slik at hjørnene kommer i spenn i veden. I en splitt i enden av naglen er det ofte drevet inn en motkile som presser naglen fast i hullet.
